HSE update

Eventi Febbraio 2021

I&R Italia - HSE

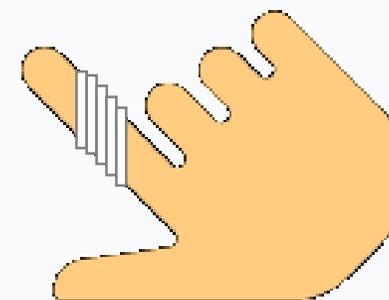
Dinamica: L'infortunato, dopo aver riposto le attrezzature nel furgone aziendale, **nel chiudere il portellone, subiva lo schiacciamento del secondo dito mano destra.**

Valutazione del rischio non adeguata

È necessario assumere comportamenti sicuri durante lo svolgimento di qualsiasi tipologia di attività lavorativa, anche nel caso di attività considerate a basso rischio come riporre attrezzatura/materiali/DPI nel mezzo aziendale

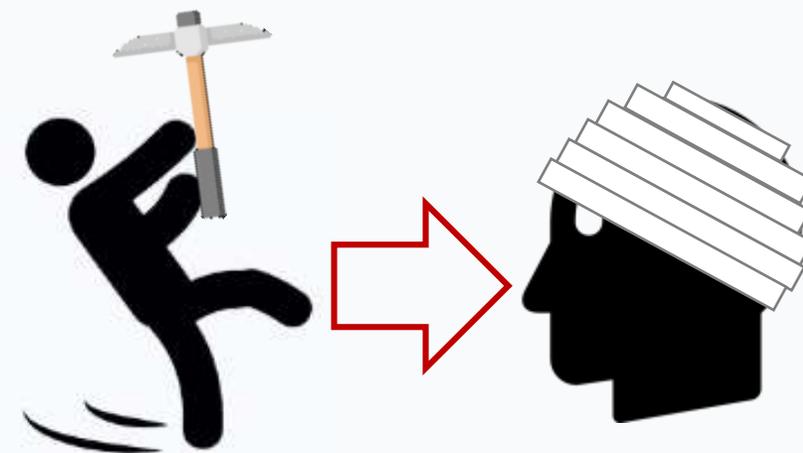
Dinamica: L'operatore, impegnato nell'attività di installazione dell'impianto di terra di un nuovo armadio stradale, utilizzava un piccone per interrare il dispersore. Durante lo svolgimento di questa attività, **il piccone urtava la parte superiore dell'armadio stradale e, rimbalzando, colpiva il capo dell'infortunato.**

Valutazione del rischio non adeguata

Nell'esecuzione di tutte le attività per il cui svolgimento è previsto l'utilizzo di attrezzature come martelli/picconi, occorre eseguire il lavoro in condizioni di stabilità adeguata prestando la massima attenzione ai movimenti, anche accidentali, che tali utensili possano compiere.

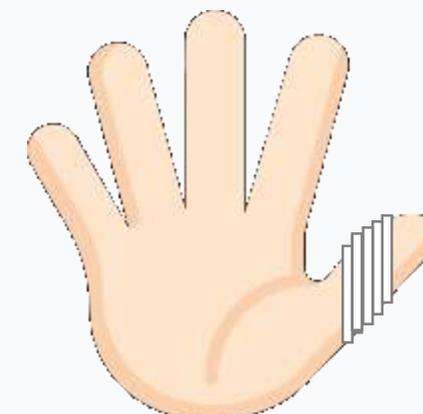
Dinamica: L'operatore, intervenuto per guasto su una scatola di derivazione a parete in prossimità di un CE trifase, **era intento a completare la riparazione delle terminazioni del cavo di una presa**. Nel tentativo di posizionare il cavo all'interno della scatola di derivazione, **l'infortunato premeva con il pollice su una fase procurandosi**, in questo modo, **un trauma contusivo**.

Valutazione del rischio non adeguata

Occorre valutare opportunamente i rischi in relazione alla tipologia e allo stato dell'impianto sul quale si opera assumendo comportamenti sicuri in ogni circostanza. È, inoltre, necessario prestare particolare attenzione all'impiego dei DPI per la protezione dal rischio elettrico/generico.

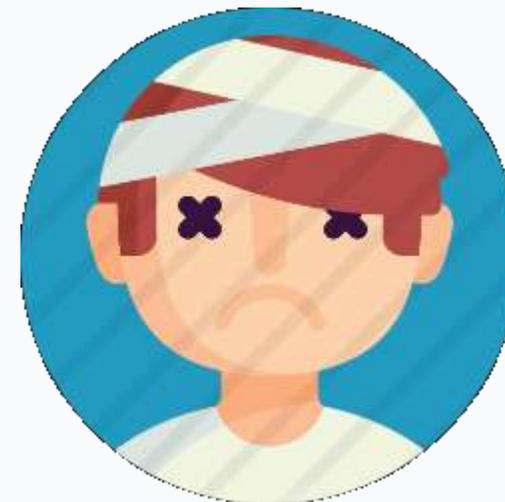
Dinamica: L'operatore non riusciva a completare la manovra di chiusura dell'IMS lato trasformatore in cabina secondaria. La leva utilizzata, nel tornare nella posizione iniziale, colpiva allo zigomo l'infortunato.

Valutazione del rischio non adeguata

Occorre effettuare un'opportuna valutazione dei rischi anche durante l'esecuzione di attività di routine come le manovre in CS. È necessario, infatti, considerare, opportunamente, i movimenti che la leva può compiere nel caso la manovra non venga completata.

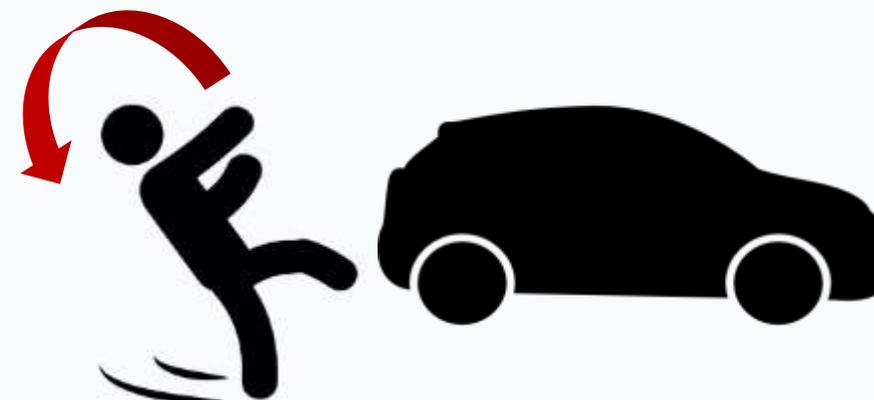
Dinamica: Durante l'esecuzione di lavori edili in CP, l'infortunato inciampava cadendo al suolo.

Distrazione

Mantenere alta la soglia dell'attenzione durante gli spostamenti a piedi ponendo particolare attenzione alle condizioni di scivolosità del fondo stradale e alle condizioni orografiche presenti.

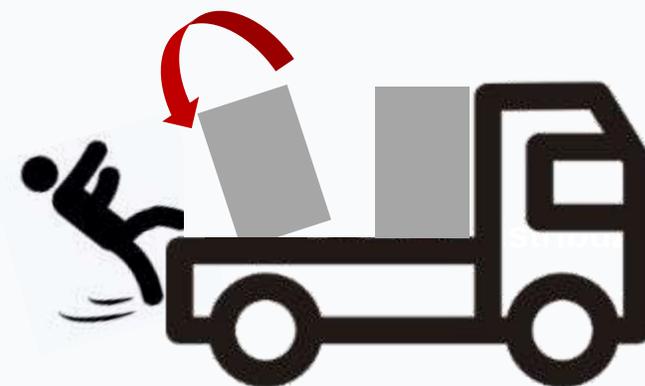
Dinamica: Durante l'operazione di caricamento scomparti sul pianale di un camion, l'operatore della gru, muovendo la stessa in direzione laterale, urtava uno scomparto posizionato sul mezzo provocandone il ribaltamento. L'infortunato, che si trovava nelle vicinanze dello scomparto, per evitare la collisione indietreggiava cadendo dal pianale del camion.

Valutazione del rischio non adeguata

La movimentazione dei carichi deve avvenire nel rispetto del divieto di operare nel raggio d'azione dei mezzi d'opera, come previsto dalle procedure aziendali.

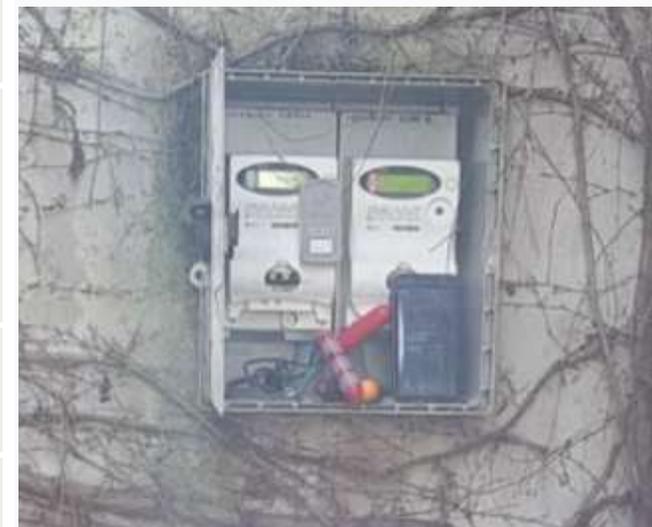
Descrizione	All'arrivo del verificatore in cantiere, le maestranze non indossavano correttamente i DPI per la protezione dal rischio generico (NC G) ed elettrico (NC GR).

Mancato utilizzo guanti ed elmetto da lavoro

L'operatore installava i cappucci isolanti senza utilizzare i DPI per i lavori sotto tensione

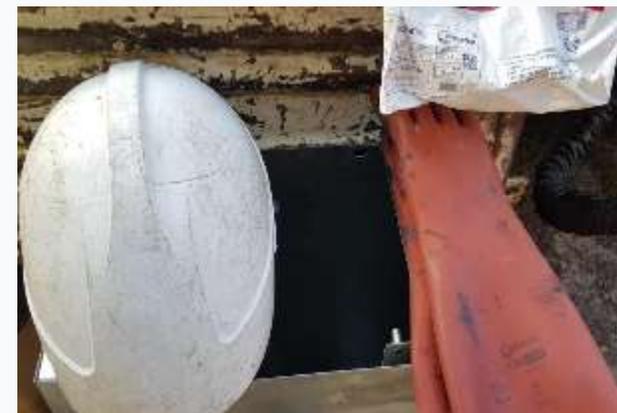
Descrizione	Il verificatore riscontrava il non corretto utilizzo dei DPI per la protezione dal rischio elettrico (NC GR) durante l'installazione delle terre sul posto di lavoro.

Mancato utilizzo di guanti isolanti ed elmetto con visiera abbassata durante l'installazione dei dispositivi di messa a terra ed in corto circuito

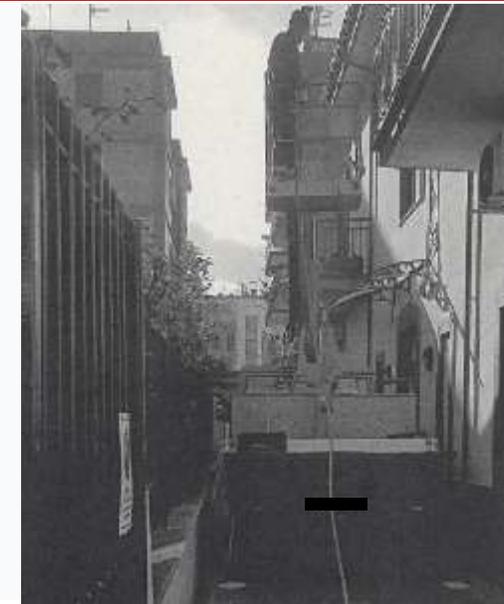
Descrizione	Le prescrizioni contenute nel Mart 26 non erano rispettate (NC GG). Le maestranze, inoltre, non indossavano correttamente i DPI previsti per la protezione dal rischio caduta dall'alto (NC GR) e dal rischio generico (NC G).

Mancata apertura del cantiere con VCPC

L'operatore, all'interno del cestello, non indossava la prevista imbracatura

Mancato impiego di elmetto e guanti da lavoro

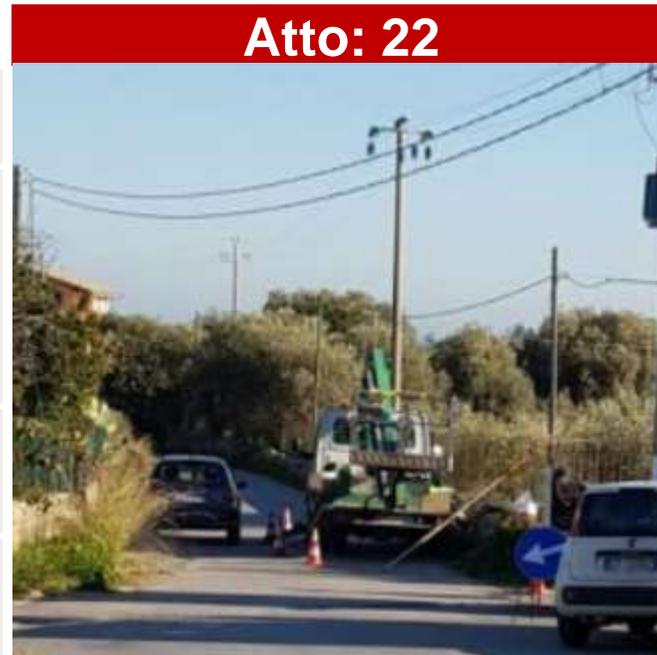
Descrizione	Il cantiere non risultava correttamente delimitato (NC GG). I dispositivi di equipotenzialità/continuità, non venivano, inoltre, correttamente installati dalle maestranze presenti (NC GR).

Mancanza di delimitazione cantiere su sede stradale

Mancanza di equipotenzialità tra la PLE utilizzata e la linea MT

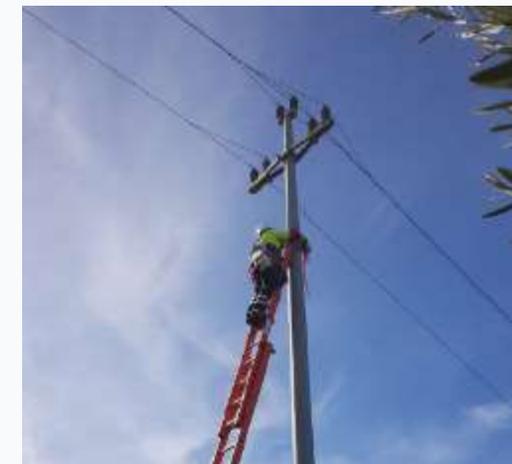
Descrizione	Il segnalamento temporaneo del cantiere non era rispondente alle prescrizioni del NCdS (NC G) e la delimitazione dell'area di lavoro non risultava adeguata (NC GG). I presidi antincendio previsti, inoltre, non erano efficienti (NC GG) e il personale non risultava in possesso del profilo professionale previsto per l'attività lavorativa in esecuzione (NC GG). Il Pos e la modulistica PRE presente in cantiere non erano correttamente redatti (NC VR – GG). Le maestranze impresa non indossavano i previsti DPI per la protezione dal rischio generico (NC G) e non utilizzavano correttamente le attrezzature per l'accesso in elevazione (NC GR). I dispositivi per la messa a terra ed in corto circuito non risultavano idonei alle attività in esecuzione (NC G).

Invasione della carreggiata con mezzi di lavoro non opportunamente segnalata

Delimitazione cantiere non adeguata

I presidi antincendio non risultavano efficienti

L'operatore eseguiva la giunzione senza avere il profilo professionale richiesto

Il POS non riportava i riferimenti del cantiere oggetto del controllo

Un operatore non indossava vestiario adeguato

La scala utilizzata risultava priva della fascia di ancoraggio in cima

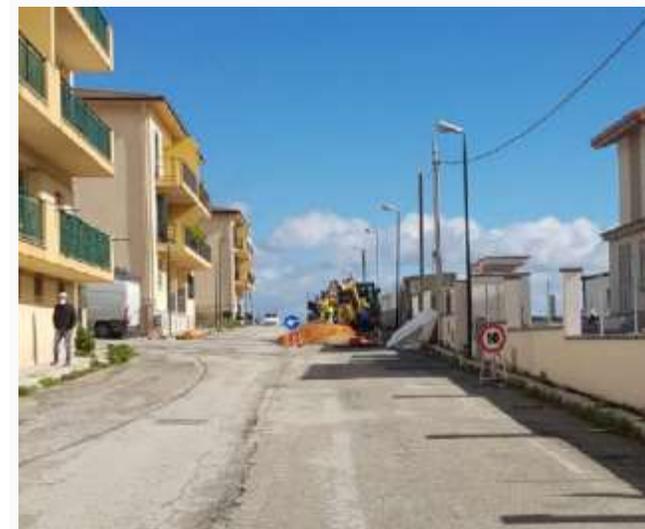
Descrizione	Gli operatori presenti non realizzavano un segnalamento temporaneo del cantiere rispondente al NCdS (NC G) e non delimitavano adeguatamente l'area di lavoro (NC GG). Le prescrizioni contenute nel Mart 26 non risultavano rispettate mentre il POS non era adeguatamente redatto (NC VR). I dispositivi di messa a terra ed in equipotenziale non erano correttamente installati sul cavo oggetto dei lavori (2 NC GR). Infine, le macchine operatrici presenti risultavano sprovviste della necessaria documentazione (NC GG)

Segnalamento non rispondente al NCdS

Delimitazione cantiere non adeguata

Mancato utilizzo VCPC

Mancanza, nel POS, della descrizione delle attività lavorative

Mancata installazione dei dispositivi di messa a terra ed in equipotenziale

Escavatore sprovvisto del titolo di possesso

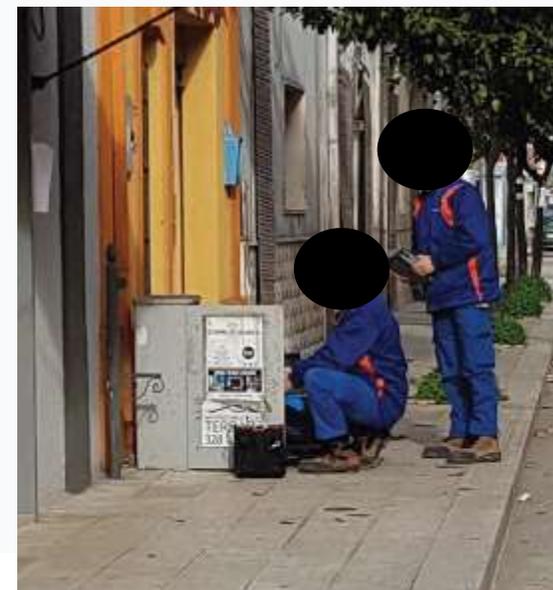
Descrizione	Il verificatore riscontrava la mancata delimitazione del cantiere (NC GG). Gli operatori presenti, inoltre, non rispettavano le norme per i lavori sotto tensione non indossando i previsti DPI per la protezione dal rischio elettrico (2 NC GR)

Delimitazione cantiere assente

Le maestranze operavano su una cassetta stradale non utilizzando guanti isolanti e non mantenendo la visiera dell'elmetto abbassata

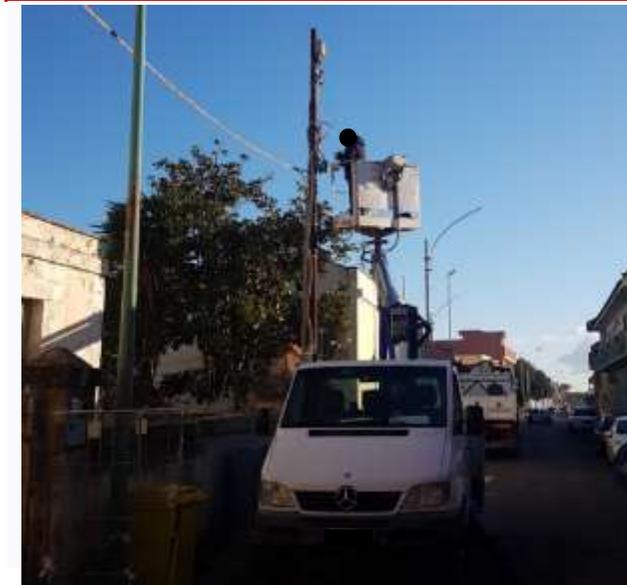
Descrizione	<p>Le maestranze presenti in cantiere non rispettavano le modalità operative previste per i lavori sotto tensione (NC GR). Il verificatore riscontrava, inoltre, l’utilizzo non corretto dei DPI per la protezione dal rischio:</p> <ul style="list-style-type: none">• Generico (NC G)• Elettrico (NC GR)• Caduta dall’alto (NC GR)

Mancato rispetto delle modalità di lavoro sotto tensione – mancato utilizzo dei DPI per la protezione dal rischio elettrico

Elmetto di protezione non indossato dalle maestranze presenti

L’operatore, all’interno del cestello, non utilizzava la prevista imbracatura

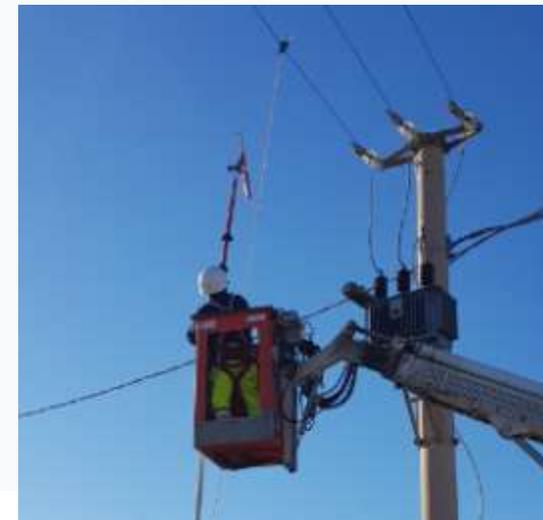
Descrizione	Il verificatore riscontrava il mancato rispetto delle prescrizioni contenute nel Mart 26 (NC GG) e l’incompletezza del POS (NC VR). Gli operatori non indossavano correttamente i DPI per la protezione del rischio di caduta dall’alto (NC GR). Infine, gli automezzi/macchine operatrici di cantiere, non risultavano in possesso della documentazione necessaria (NC GG)

Mancata apertura del cantiere con VCPC

POS privo delle schede relative alle lavorazioni assegnate

L'operatore sulla navicella non era vincolato alla stessa

Libretto di manutenzione delle PLE assente in cantiere

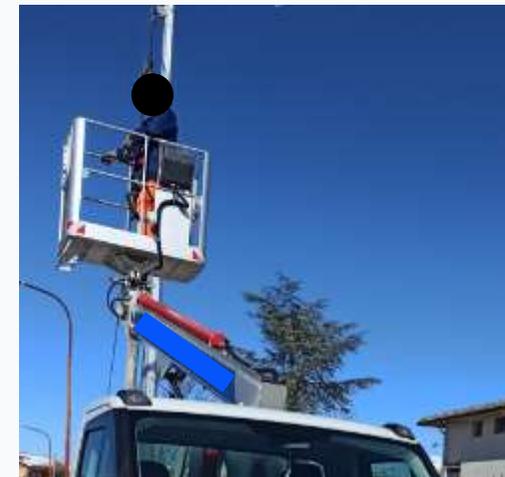
Descrizione	All'arrivo del verificatore, il segnalamento temporaneo del cantiere non risultava essere rispondente al NCdS (NC G) ed il POS non era correttamente redatto (NC VR). I dispositivi di messa a terra ed in corto circuito, inoltre, non erano applicati correttamente (NC GR) e gli automezzi utilizzati non risultavano in possesso della documentazione prevista (NC GG).

Assenza segnaletica

POS mancante dei riferimenti del cantiere

Dispositivi di messa a terra e in corto circuito non installati sul posto di lavoro

Documentazione inerente le verifiche periodiche di legge mancante per l'automezzo presente in cantiere

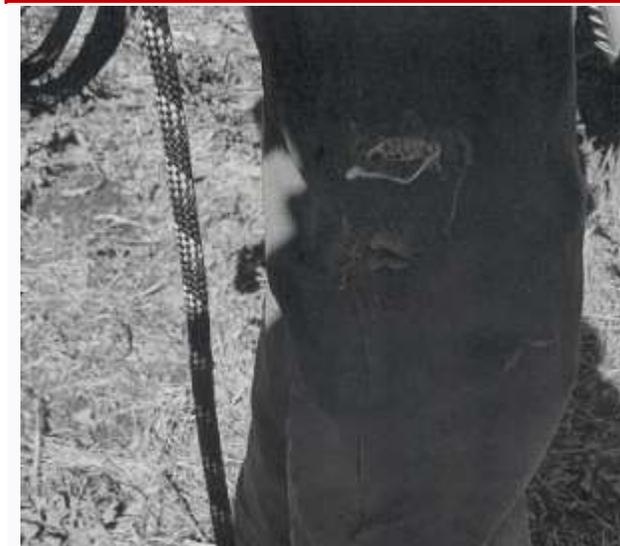
Descrizione	All'arrivo del verificatore, i dispositivi di messa a terra ed in corto circuito necessari per l'esecuzione dell'attività lavorativa non risultavano essere stati correttamente installati (NC GR). I DPI per la protezione del rischio generico, risultavano, inoltre, non efficienti in relazione all'attività lavorativa in esecuzione (NC GG)

Bullone sul dispersore di terra non serrato

Pantaloni lacerati

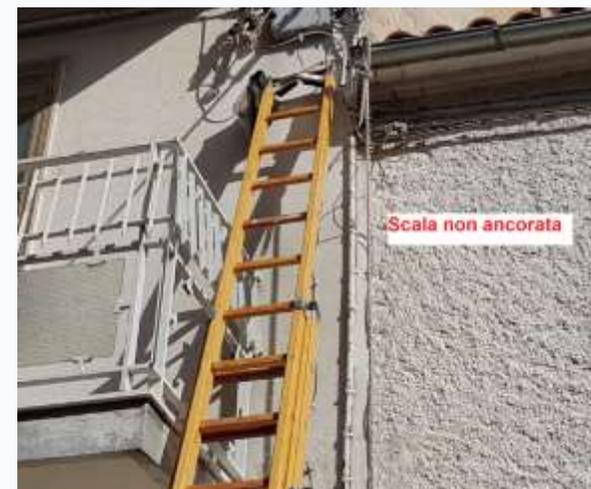
Descrizione	Le maestranze presenti in cantiere non delimitavano l'area di lavoro (NC GG). Le attrezzature per l'accesso in elevazione, inoltre, non venivano utilizzate correttamente (NC GR).

La scala a sfilo utilizzata non risultava essere vincolata in testa o trattenute al piede

L'area sottostante la piattaforma di lavoro in elevazione non veniva delimitata in alcun modo

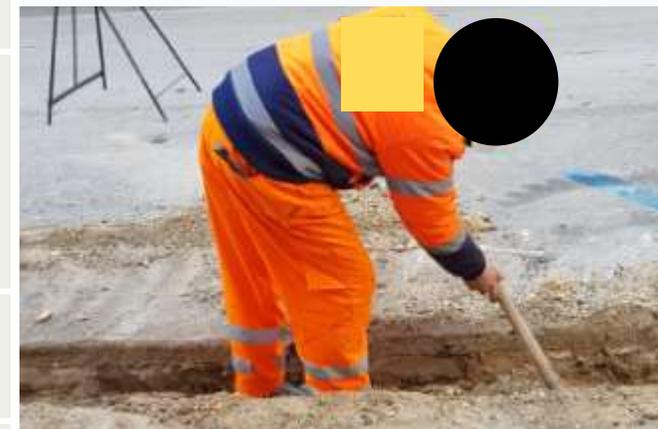
Descrizione	All'arrivo del verificatore, il preposto non risultava presente in cantiere (NC GR). Il Pre Job Check non era , inoltre, correttamente redatto (NC GG). I DPI per la protezione dal rischio generico, infine, non risultavano correttamente indossati (NC G).

Assenza preposto

PJC non compilato completamente

Mancato utilizzo di guanti da lavoro

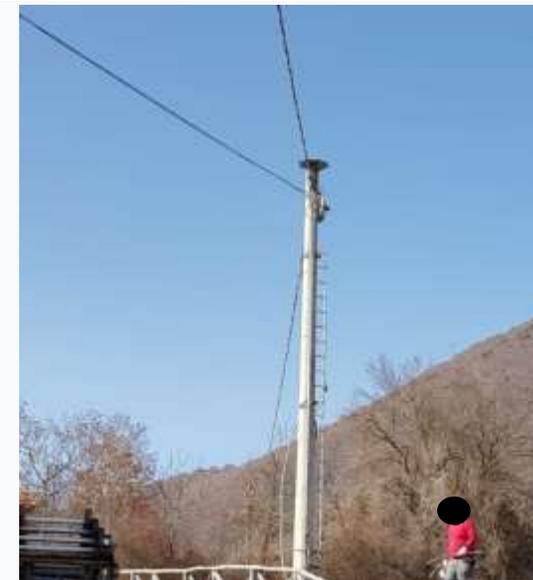
Descrizione	Le maestranze presenti non installavano correttamente i previsti dispositivi di messa a terra ed in corto circuito (NC GR). Le attrezzature per l'accesso in elevazione, inoltre, non risultavano correttamente utilizzate (NC GR).

Conduttore non messo a terra ed in corto circuito

Mancata installazione dell'elemento terminale sulla scala utilizzata

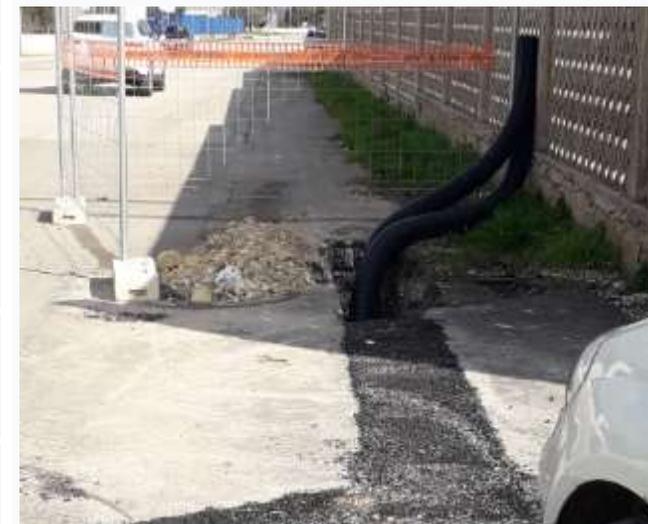
Descrizione	Il verificatore riscontrava l'assenza del segnalamento (NC G) e della delimitazione del cantiere (NC GG). Il preposto non era individuato (NC GR) e le maestranze presenti non indossavano i DPI per la protezione dal rischio generico necessari per lo svolgimento dell'attività lavorativa (NC G). Infine, POS e PJC non risultavano presenti in cantiere (NC GG-VR).

Assenza segnalamento rispondente alle disposizioni del NCdS

Delimitazione area di lavoro non presente

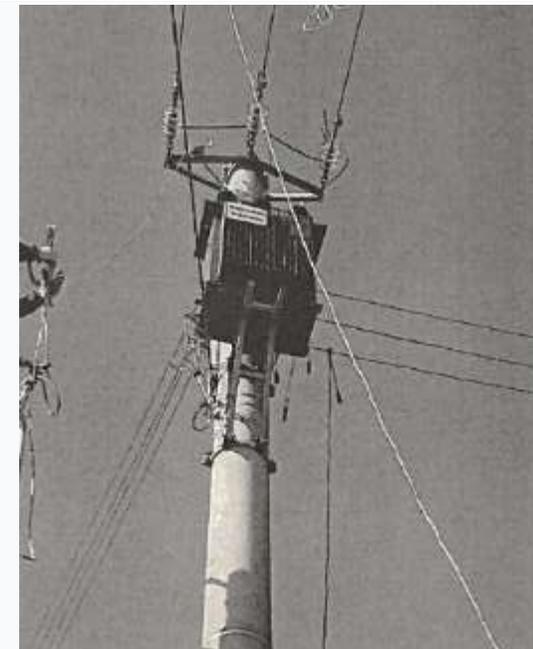
Descrizione	All'arrivo del verificatore in cantiere, lo stesso non risultava adeguatamente delimitato (NC GG). I dispositivi di equipotenzialità/continuità non erano, inoltre, correttamente installati (NC GR). Gli automezzi presenti in cantiere, infine, non risultavano adeguatamente utilizzati (NC GG).

Mancata delimitazione del cantiere

Mancata realizzazione della condizione di equipotenzialità sul posto di lavoro

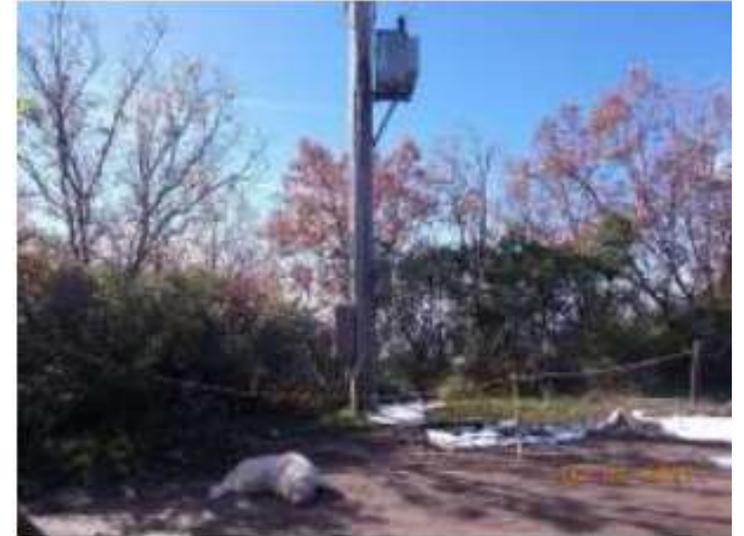
Guasto apparecchiatura per vetustà/deterioramento elettrico o meccanico

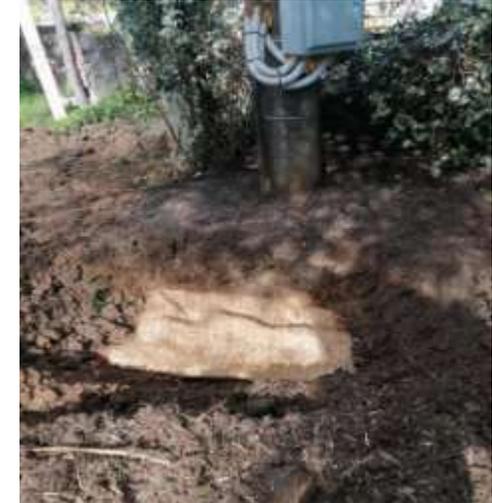
Guasto apparecchiatura per scarica atmosferica

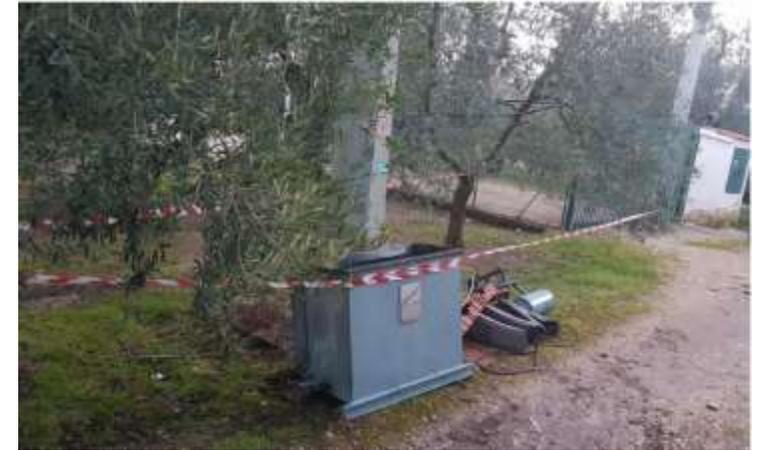
Danno/ Guasto per manomissione o furto

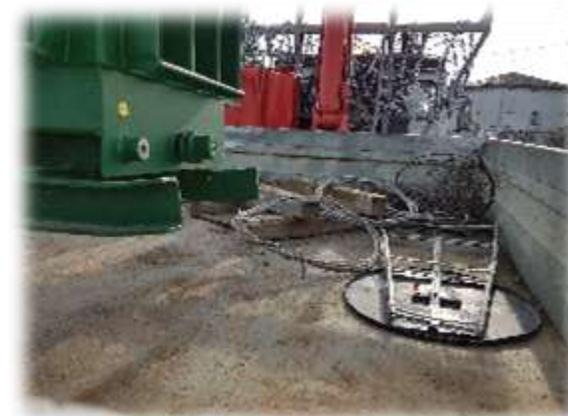
Descrizione	Assenza di cassone per il trasporto del TR e di Kit di assorbimento per le messe in sicurezza.

8 NC relative alla mancanza dei kit di assorbimento per le operazioni di messa in sicurezza

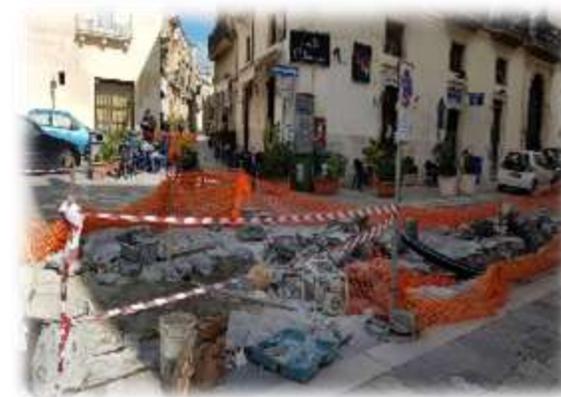
Descrizione	Non corretta separazione dei materiali dai rifiuti. Inoltre l'area di cantiere non risulta essere ordinata in quanto risultavano presenti rifiuti di precedenti lavorazioni e materiali.

4 NC relative alla non corretta separazione delle aree materiali dalle aree rifiuti e alla non corretta collocazione di quest'ultimi distintamente in base alla tipologia/classificazione

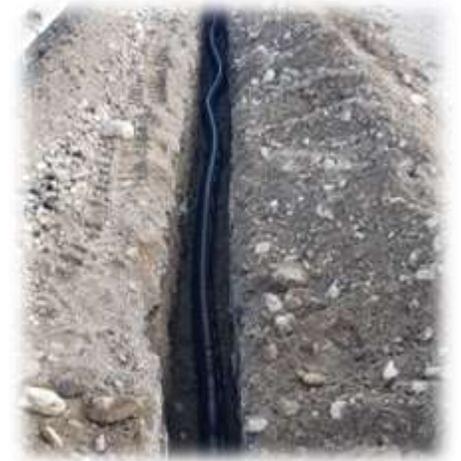
Descrizione	Il materiale di risulta dello scavo non era sostituito con inerte ma veniva rimesso nello scavo stesso

2 NC relative alla non corretta gestione delle terre e rocce da scavo

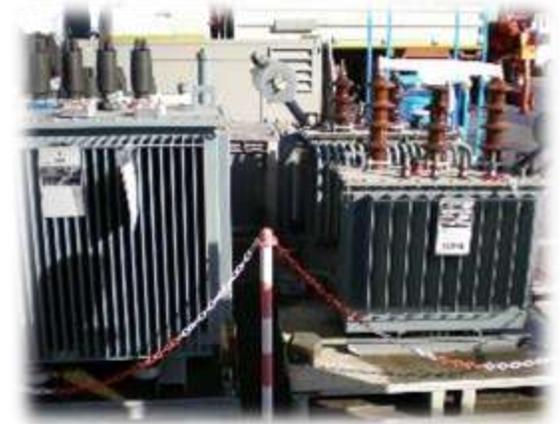
Descrizione	Kit per l'assorbimento dell'olio insufficienti

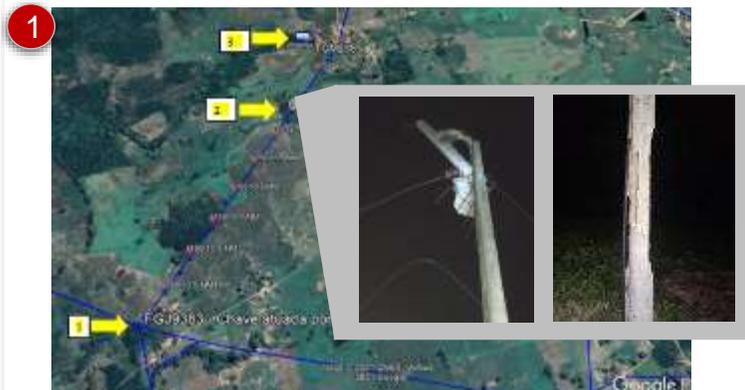
Il ticket BT n° 27287601 era assegnato a COSAMPA. La squadra, **non avendo potuto riparare il guasto**, avvertiva il personale Enel, lo **informava** circa i **materiali e proponeva di cambiare la tipologia di palo installato** (*sostegno di linea vs sostegno di amarro*).

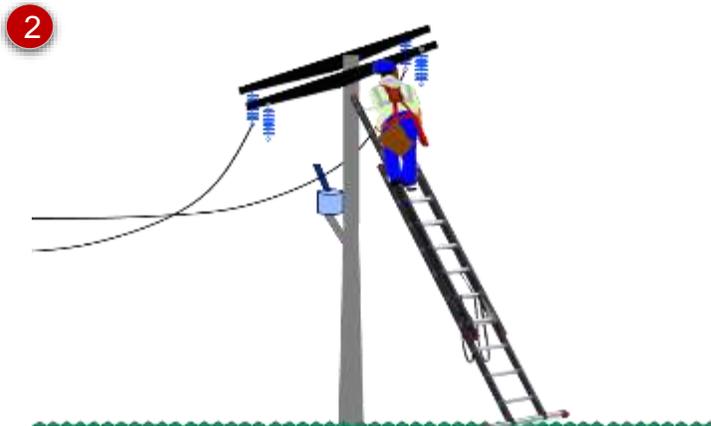
Enel inviava le informazioni ricevute da COSAMPA a ENDICON che preparava i materiali e, il giorno successive, avviava l'attività. Prima si provvedeva alla messa in sicurezza della linea MT, poi veniva issato il palo e si procedeva all'installazione del trasformatore e dei conduttori da un lato.

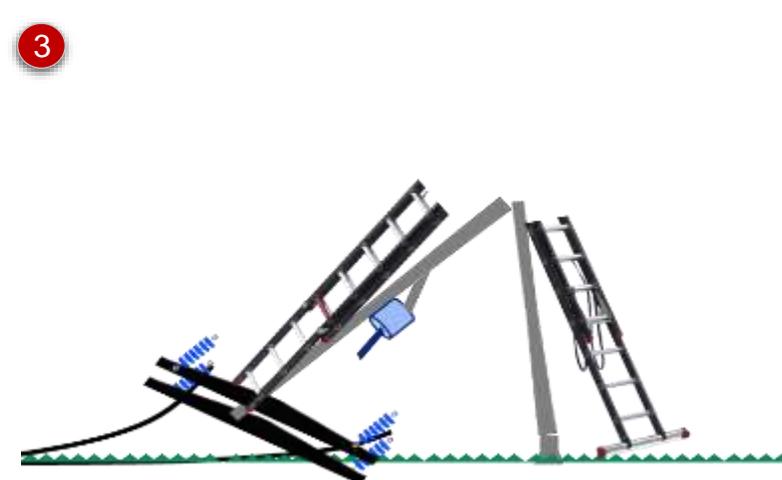
Mentre il resto della squadra era intenta alla preparazione degli altri conduttori da sollevare, l'infortunato saliva su una scala. Durante l'installazione delle pulegge, il palo crollava spezzandosi in due punti e precipitando al suolo.
