HSE update

Eventi Febbraio 2021

I&R Italia - HSE

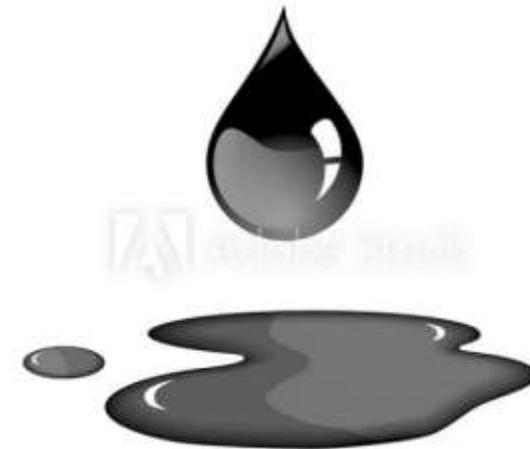
Sversamento olio da PTP

Guasto apparecchiatura per vetustà/deterioramento elettrico o meccanico

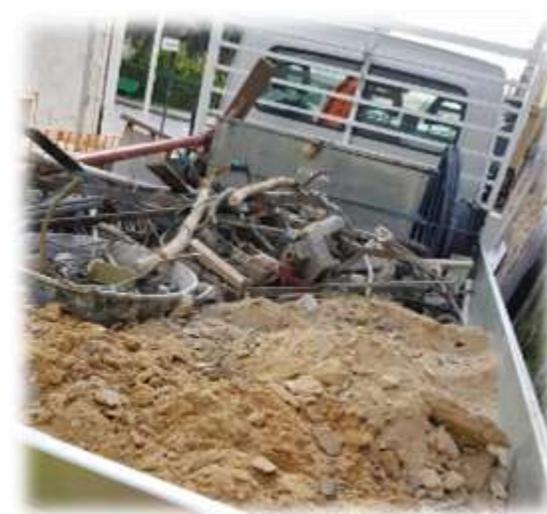
Atto: 588

2 NC relative alla non corretta compilazione e archiviazione della documentazione per la tracciatura dei rifiuti

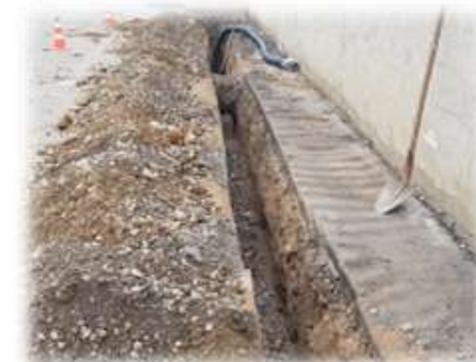
Atto: 4305

9 NC relative alla mancanza di una valutazione di impatto acustico ambientale (in caso di incompatibilità con le prescrizioni del regolamento comunale è stata richiesta la relativa deroga)
